# Bauinventar Gemeinde Auw

Aktualisierung 2019

**Objektdossiers  
Kommunale Schutzobjekte**

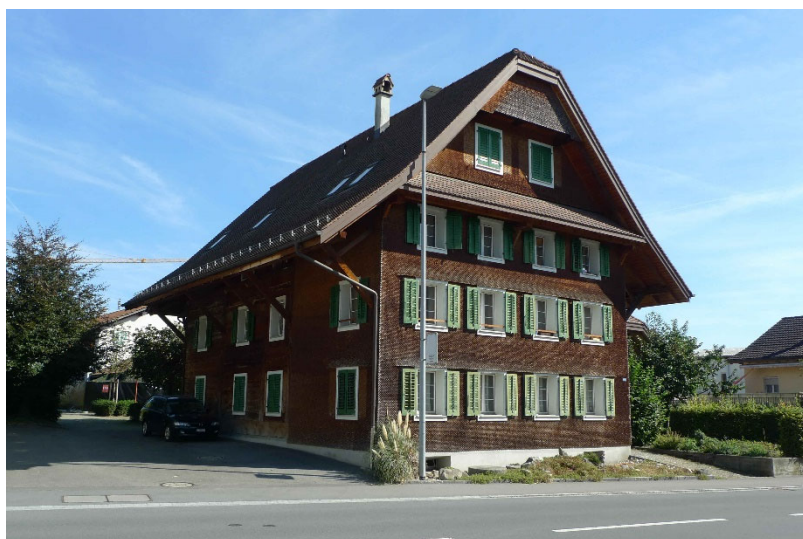
Standort 2670185 / 1229367

Unmittelbar nach dem Dorfbrand von 1715 entstandenes Wohnhaus, das mit seiner hochragenden Giebelfront an der Sinserstrasse im Dorfkern von Auw markant in Erscheinung tritt. Der Ständerbau, der zwei Vollgeschosse sowie einen typologisch seltenen Kniestock umfasst, wird von einem mächtigen Krüppelwalmdach mit der für das Freiamt typischen Klebdachreihe abgeschlossen. Nach dem bedauerlichen Verlust des gesamten früheren Innenausbaus durch eine Auskernung im Jahr 2001 bewahrt das Gebäude noch sein altes Dachgerüst, das als seltene Übergangsform Elemente einer altertümlichen Hochstudkonstruktion mit stehen Stuhljochen verbindet.

Ansicht von Südwesten (2018)

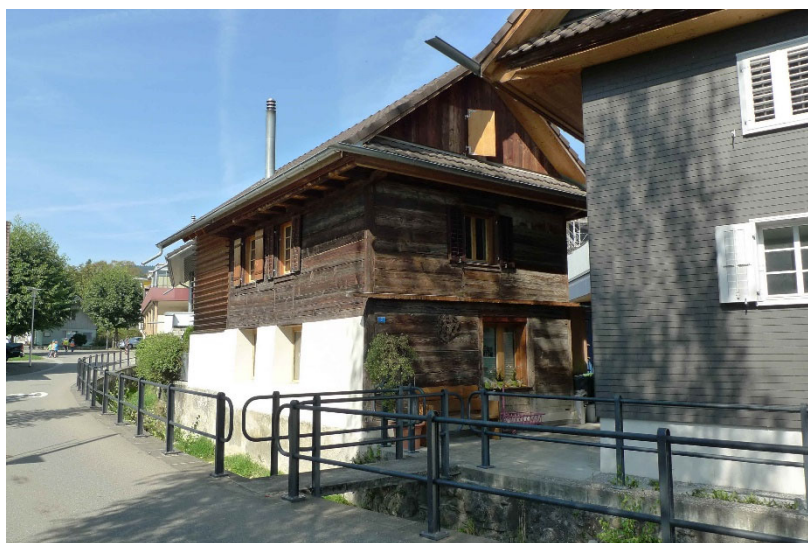
Standort                2670215 / 1229279

1875 entstandener Kleinbau, der ursprünglich als Magazingebäude zum Krämerladen im Nachbarhaus Sinslerstrasse 6 diente. Der eingeschossige Ständerbau mit Flecklingfüllungen (Kanthölzern) ragt hart am Dorfbach über einem gemauerten Sockelgeschoss auf und wird von einem geraden Satteldach mit ausgedehntem Giebfeld abgeschlossen. Vor wenigen Jahren wurde er durch einen sorgfältig gestalteten Anbau erweitert und zu Wohnzwecken umgenutzt. Die Ensemblewirkung ist heute durch die starke Veränderung des Hauptgebäudes Sinslerstrasse 6 geschmälert.

Ansicht von Südosten (2018)

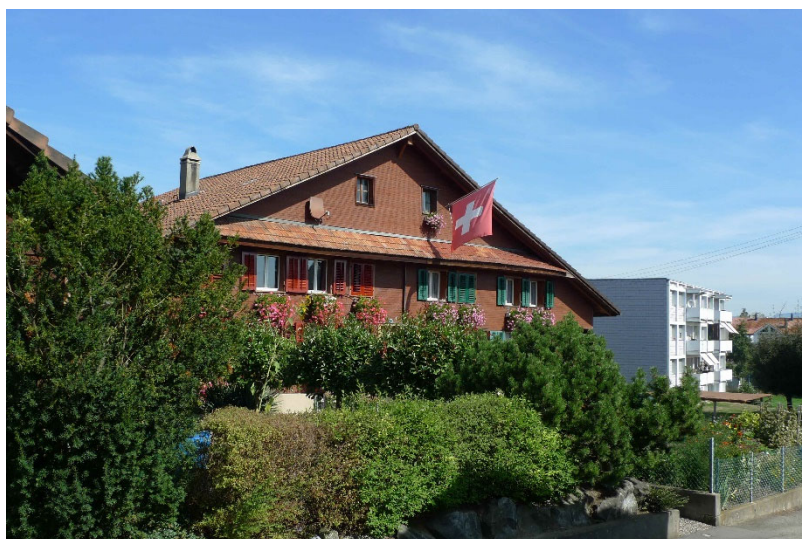
Ehemals mit Holzschindeln gedecktes Tätschdachhaus, das dendrochronologisch (mittels Jahrringmethode) auf 1665/66 datiert werden konnte. Mit dem auf die Schindelbedeckung ausgelegten, charakteristisch flach geneigten Satteldach vertritt das Gebäude den ältesten, ehemals verbreiteten Bautypus in der Hauslandschaft des südlichen Freiamts. Der auffallend breitgelagerte Baukörper, der heute mit einer Eternitverschalung von 1965 versehen ist, ist als Fleckling-Ständerbau ausgeführt und dürfte seine heutige Ausdehnung durch beidseitige Erweiterung erhalten haben. Weitgehend intakt geblieben ist die bautypologisch wertvolle, stark russgeschwärzte Dachkonstruktion, während die Innenräume modernisiert sind.

Ansicht von Südwesten (2018)

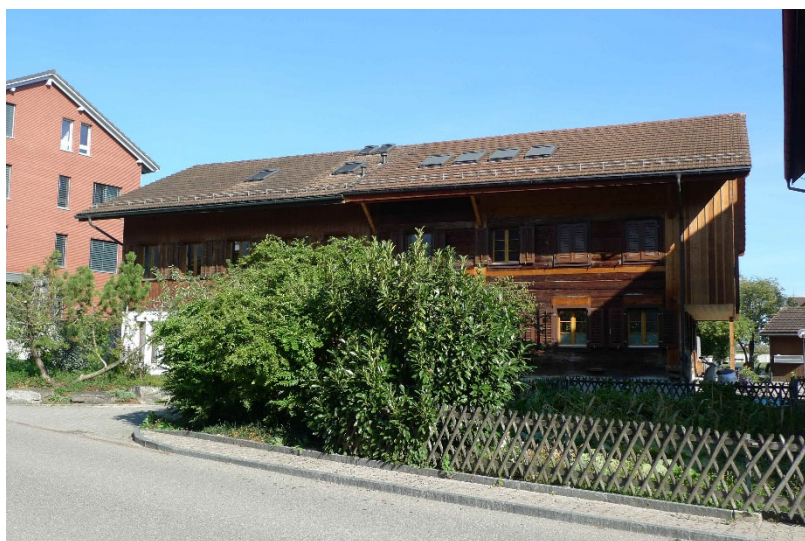
Standort 2670373 / 1229258

Ehemals mit Holzschindeln gedecktes Tätschdachhaus, das dendrochronologisch in das Jahr 1723/24 datiert werden konnte. Das Gebäude, von dem noch der alte Wohnteil besteht, bildet mit seinem Baujahr den spätesten exakt datierten Vertreter dieser ältesten, bis ins 18. Jahrhundert im Oberfreiamt verbreiteten Hausgeneration. Es war ursprünglich als bäuerlicher Vielzweckbau angelegt und stellte damit eine Seltenheit innerhalb des sonst mehrheitlich bei reinen Wohnhäusern auftretenden Haustypus dar. Der Ökonomieteil wurde 1990/91 im gleichen Volumen durch einen Neubau ersetzt (nicht Bestandteil des Schutzbereichs); der Wohnteil erfuhr 2012 einen durchgreifenden Umbau mit erheblichem Verlust der alten Bausubstanz im Inneren und teilweise auch am Äusseren. Trotz starker Veränderungen kommt dem Gebäude weiterhin hoher bautypologischer und konstruktionsgeschichtlicher Zeugenwert zu. Auch tritt es im näheren Umfeld der Pfarrkirche (Kantonales Denkmalschutzobjekt AUW004) und gegenüber dem ebenfalls stark umgebauten Doppelhaus Mühlauerstrasse 4/6 (Bauinventarobjekt AUW908) als prägender Bestandteil der Mühlauerstrasse in Erscheinung.

Ansicht von Süden (2018)

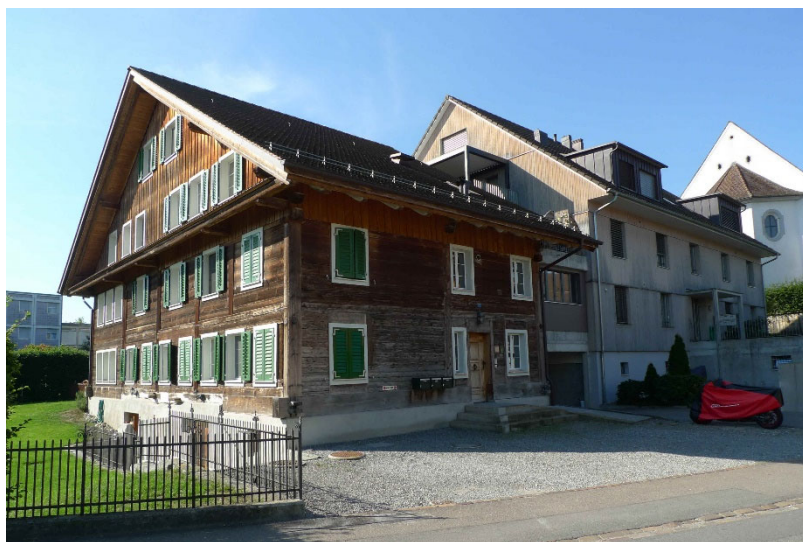
Standort           2670391 / 1229212

Auf einen Kernbau wohl von 1430/31 zurückgehendes, ehemals mit Holzschindeln gedecktes Tätschdachhaus, das im Lauf des 17. oder 18. Jahrhunderts nach Norden und Süden erweitert wurde und im 19. Jahrhundert eine neue Dachkonstruktion mit Ziegeleindeckung erhielt. Der Verlust der gesamten alten Innenkonstruktion bei einem durchgreifenden Umbau im Jahr 2008 hat den materiellen Zeugenwert des Gebäudes empfindlich geschmälert; gleichzeitig wurde die ursprünglich freistehende und nachträglich mit dem Haus verbundene Stallscheune durch einen ähnlich dimensionierten Mehrfamilienhausneubau ersetzt. Trotz des erheblichen Verlusts an historischer Bausubstanz kommt dem ehemaligen Doppelhaus als einem der ältesten Zeugnisse des Profanbaus im Oberfreiamt immer noch bautypologischer und konstruktionsgeschichtlicher Zeugenwert zu. Auch entfaltet es vor der markanten Silhouette der Pfarrkirche (Kantonales Denkmalschutzobjekt AUW004) eine erhebliche ortsbauliche Wirkung.

Ansicht von Nordosten (2018)

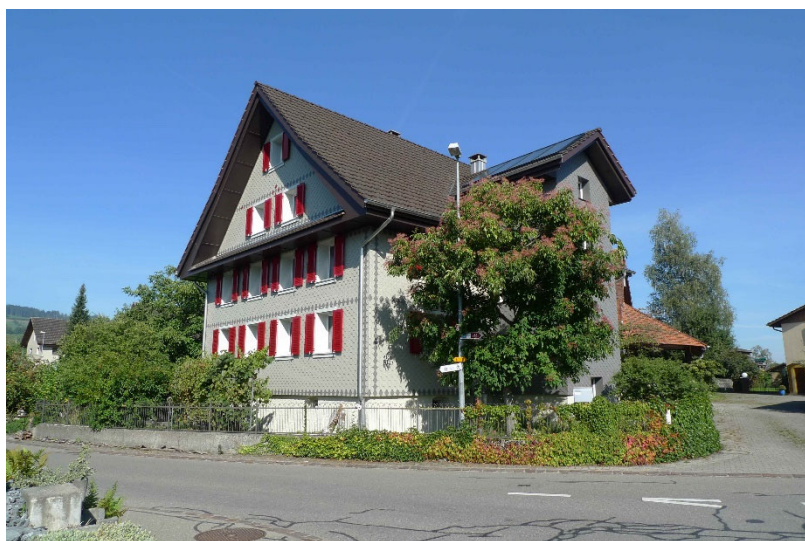
Standort               2670471 / 1229230

Wohl kurz nach 1800 entstandenes Freiämterhaus in biedermeierlichen Formen, das mit seiner Giebelfront an der Mühlauerstrasse markant in Erscheinung tritt. Das als Fleckling-Ständerbau errichtete Gebäude trägt ein geknicktes Satteldach mit ausgeschiedenem Giebelfeld, das ursprünglich einen regionaltypischen kurzen Krüppelwalm zeigte. Seit dem frühen 20. Jahrhundert ist es mit einer Eternitverschalung versehen, die 2013 erneuert wurde. Das Hausinnere bewahrt eine gepflegte, jüngst aufgefrischte Täferausstattung aus der Bauzeit und zwei Kachelöfen aus der Zeit um 1900. Im rückwärtigen Bereich steht die im gleichen Zeitraum entstandene, zugehörige Stallscheune (Bauinventarobjekt AUW938), die zusammen mit dem Wohnhaus eine weitgehend intakt erhaltene bäuerliche Hofanlage bildet.

Ansicht von Südosten (2018)

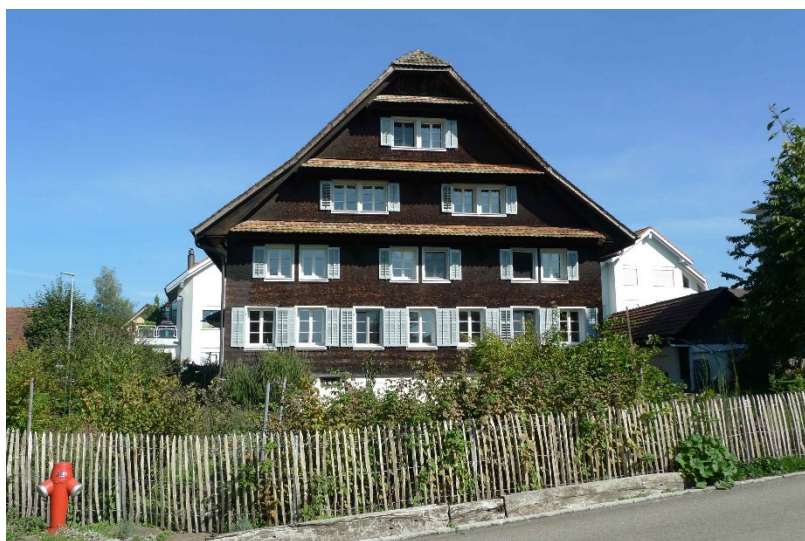
Standort 2670530 / 1229181

Habliches, noch spätbarock geprägtes Freiämterhaus, das wohl im ausgehenden 18. Jahrhundert für Untervogt Heinrich Conrad errichtet wurde. Der breitgelagerte, mit Holzschindeln verrandete Fleckling-Ständerbau wird von einem mächtigen, geknickten Krüppelwalmdach abgeschlossen, das im Giebel drei Klebdachreihen mitzierbeschnitzten Bügen zeigt. Mit seiner stattlichen Erscheinung repräsentiert das Gebäude, das am westlichen Rand des alten Dorfkerns markant in Erscheinung tritt, die Baukultur der dörflichen Oberschicht im ausgehenden 18. Jahrhundert.

Ansicht von Süden (2018)

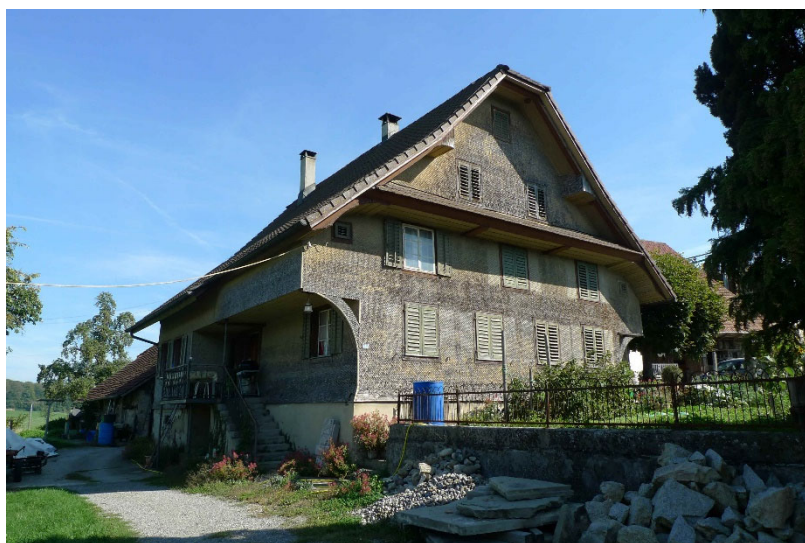
Standort           2670769 / 1229334

Weitgehend noch im Originalzustand erhaltenes steilgiebliges Freiämterhaus spätbarocker Prägung, das gemäss Überlieferung 1785 entstanden ist und das Hauptgebäude des «Herrenhofs» bildet, eines alten Gutshofs des Klosters Engelberg. Der zweigeschossige, wohl mit Flecklingen (Kanthölzern) gefüllte Ständerbau mit beidseitigen Trauflauben liegt unter einem ausladenden Krüppelwalmdach mit stirnseitigem Klebdach und bewahrt den traditionellen Holzschindelschirm. Das Innere besitzt noch wesentliche Teile der Ausstattung aus dem 19. Jahrhundert. Das Gebäude bildet damit ein charakteristisches Beispiel für den bäuerlichen Hausbau des ausgehenden 18. Jahrhunderts. Mit seiner Lage im offenen Kulturland knapp ausserhalb des Dorfs kommt ihm zudem ein hoher Situationswert zu.

Ansicht von Südwesten (2018)

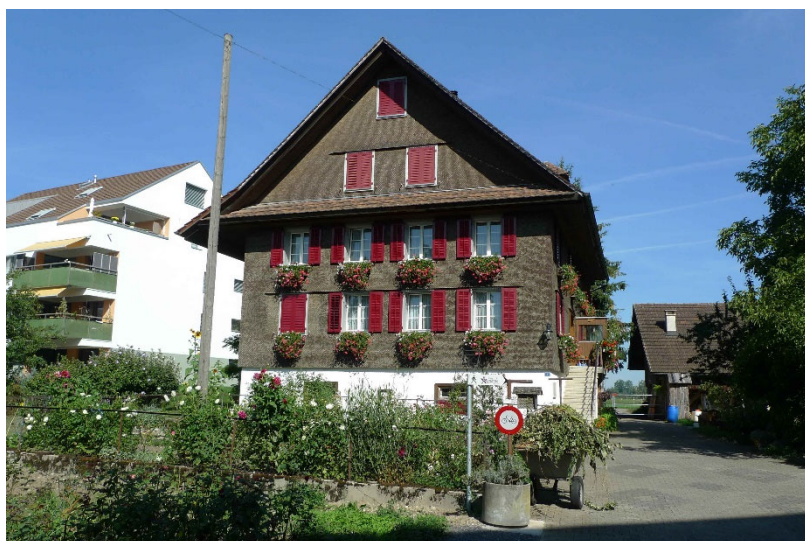
Standort 2670393 / 1229331

Biedermeierlich geprägter Freiämter Ständerbau, der 1841 für die Gebrüder Bütler errichtet wurde und als Geburtshaus der 2008 heiliggesprochenen, in Ecuador und Kolumbien tätigen Maria Bernarda Bütler (1848-1924) bekannt ist. Das in jüngerer Zeit stark erneuerte Gebäude bewahrt am Äusseren noch seine wesentlichen Erscheinungsmerkmale mit der zeittypisch straffen Fassadengestaltung, während die Oberflächen erneuert wurden. Im Inneren sind die Raumstruktur sowie das zum Andenken an die Heilige gepflegte Maria Bernarda-Zimmer erhalten.

Ansicht von Süden (2018)

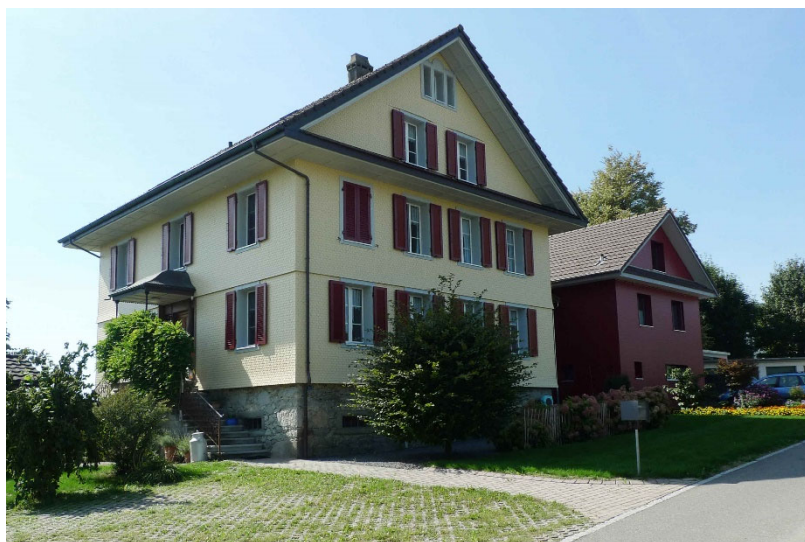
Standort 2670031 / 1229162

1884/85 errichteter Freiämter Ständerbau, der trotz seiner Entstehungszeit noch ganz in spätklassizistisch-biedermeierlichen Formen gehalten ist. Nach einer vor wenigen Jahren ausgeführten Fassadenrenovation bewahrt das Wohnhaus noch seine hauptsächlichen Erscheinungsmerkmale. Der kubische Baukörper zeigt eine streng regelmässige Gliederung mit vier auf drei Fensterachsen und wird von einem geraden Satteldach mit ausgeschiedenem Giebfeld abgeschlossen. Der alte Holzschindelschirm wurde in jüngerer Zeit durch kleinformatige Eternitschindeln ersetzt. Zur Hofanlage gehören ausserdem ein heute als Wohnhaus erneuertes ehemaliges Nebengebäude sowie eine freistehende Stallscheune (Vers.-Nrn. 49/15, beide nicht Bestandteil des Schutzzumfangs).

Ansicht von Nordosten (2018)

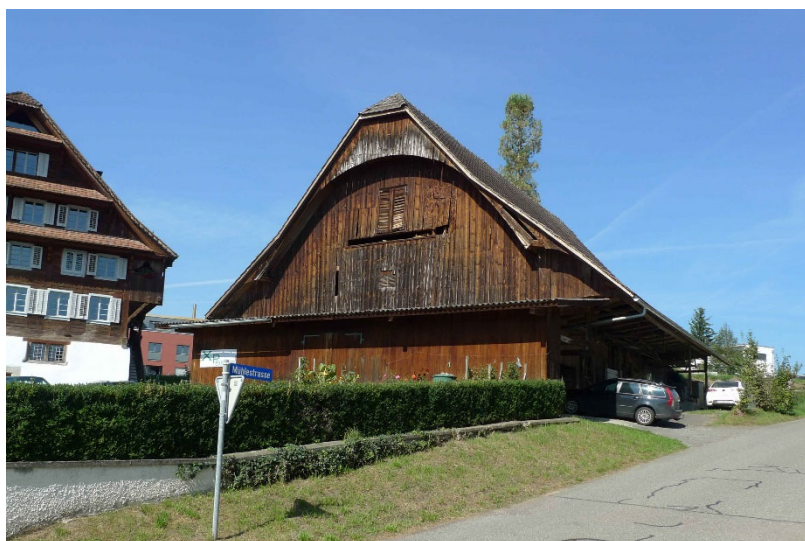
Standort 2670025 / 1229373

Grossvolumige Mühlescheune, die vielleicht gleichzeitig mit dem 1766 errichteten Hauptgebäude der Mühle (Kantonales Denkmalschutzobjekt AUW008) entstanden ist. Das unter einem ausladenden, geknickten Krüppelwalmdach gelegene Ökonomiegebäude bewahrt noch die imposante Sparrendachkonstruktion mit integrierter Fahrbühne. Im Zusammenspiel mit dem stattlichen, hochragenden Mühlegebäude bildet die behäbige, breitgelagerte Scheune eine eindruckliche Baugruppe, die in der Ostante vom Dorf her markant in Erscheinung tritt.

Ansicht von Südosten (2018)

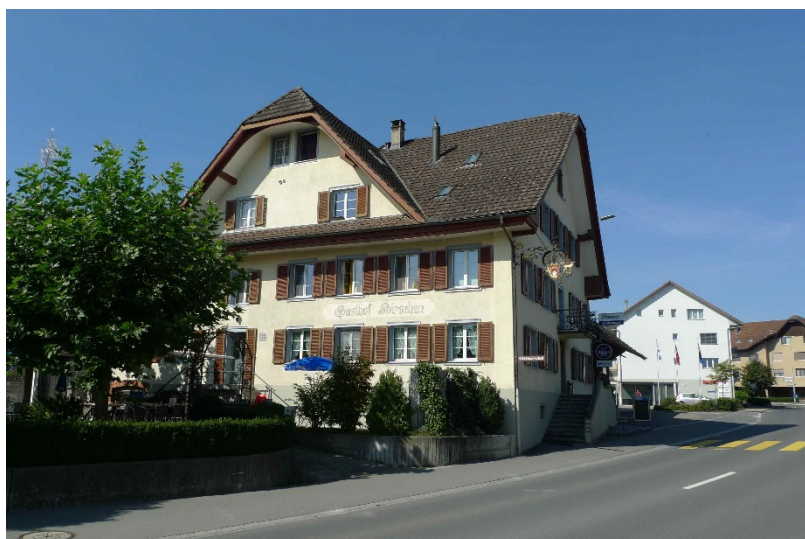
In ortsbildprägender Stellung im alten Dorfkern gelegener Gasthof, der nach der Jahrzahl am Jochbalken des Tenntors unmittelbar nach dem Dorfbrand von 1715 errichtet wurde. Das Gebäude präsentierte sich ursprünglich in der Disposition eines Vielzweckbaus mit gemauertem Wohnhaus und daran anschliessender Scheune und wurde wohl im späten 18. Jahrhundert noch in barocken Formen um einen Quergiebelanbau mit repräsentativer Strassenfront erweitert. Zusammen mit der grossvolumigen Scheune bewahrt der stattliche Gasthof noch seine Grundkonstellation und die Fassadengestaltung insbesondere des nördlichen Quergiebels. Mit seiner stattlichen Erscheinung kommt ihm ein hoher Situationswert für das Ortsbild von Auw zu. Besondere Erwähnung verdient das kunstvoll geschmiedete Rokoko-Wirtshausschild mit vollplastischem Hirschen aus dem Jahr 1798 (Kantonales Denkmalschutzobjekt AUW009). Im übrigen zeigt sich das Gebäude nach einer durchgreifenden Renovation von 1984 und einigen weiteren Eingriffen in seiner äusseren Erscheinung wie auch im Inneren stark erneuert. Der Quergiebelanbau nach Süden stammt von 1984.

Ansicht von Osten (2018)

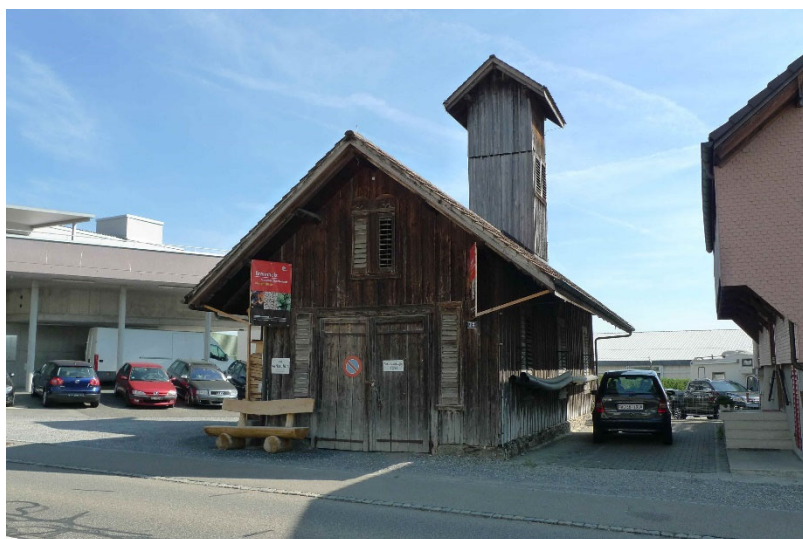
Wohl im ausgehenden 19. Jahrhundert errichtetes Spritzenhaus, das am nördlichen Ortseingang mit seiner stirnseitigen Einfahrt hart an die Hauptstrasse gestellt ist [1]. Das Gebäude, das als verbretterter Holzbau mit geradem Giebeldach ausgeführt ist und auf der Nordseite einen Quergiebelanbau besitzt, fällt durch den auf den First gesetzten, für die Bauaufgabe charakteristischen Schlauchturm auf. Es ist samt der Detailgestaltung mit zierbeschnitzten Pfetten- und Rafenköpfen sowie einer stirnseitigen Lüftungsöffnung in Form eines rundbogigen Zwillingfensters intakt erhalten. Die mit alten Biberschwanzziegeln eingedeckte Dachkonstruktion wurde um 1996 teilweise erneuert. Der Kleinbau dokumentiert einen heute selten gewordenen Bautyp und bildet durch seine Lage an der Hauptstrasse einen charakteristischen Bestandteil des Ortsbilds.

Ansicht von Südwesten (2018)

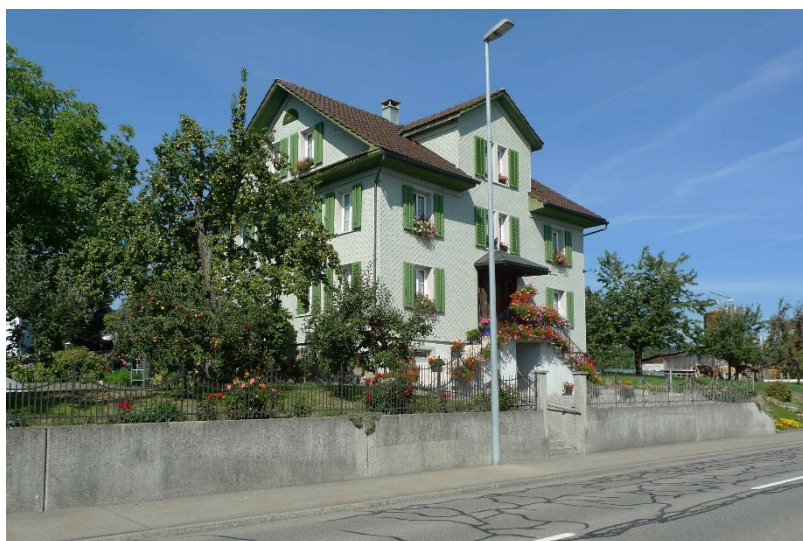
Standort 2670089 / 1229580

Spätklassizistisch-biedermeierliches Wohnhaus, das 1871 zusammen mit einer freistehenden Stallscheune für Joseph Amhof errichtet wurde. Der Ständerbau, der vor einiger Zeit seinen hölzernen Schindelschirm zugunsten einer Eternitverschalung einbüsste, präsentiert sich in zeittypisch straffer Gestaltung als zweigeschossiger Baukörper von vier auf drei Fensterachsen, der unter einem geraden Satteldach mit ausgeschiedenen Giebelfeldern und Zwerchgiebel zur Strasse liegt. Das Innere birgt eine einfache, aber gepflegte und bemerkenswert gut erhaltene Ausstattung aus der Bauzeit, welche die bäuerliche Bau- und Wohnkultur des ausgehenden 19. Jahrhunderts dokumentiert. In seiner prominenten Lage am Ortseingang kommt dem Gebäude zusammen mit der zugehörigen Stallscheune (Bauinventarobjekt AUW939) zudem ein erheblicher Situationswert zu.

Ansicht von Südosten (2018)

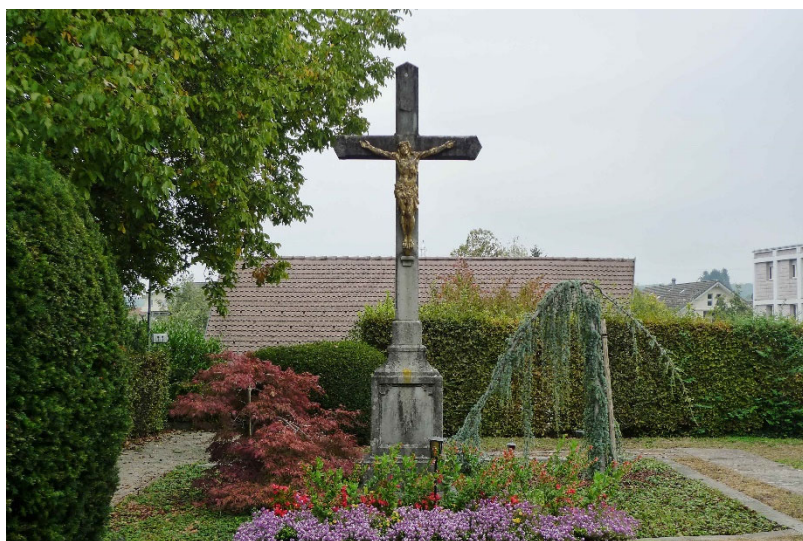
In der Zeit um 1900 entstandenes neugotisches Kreuz aus Muschelkalk, das auf dem Friedhof südlich der Kirche aufgestellt ist. Das Kreuz trägt einen vergoldeten Metallkruzifixus. Es besitzt spitze Balkenenden und erhebt sich mit geschwungener Basis über einem Quadersockel, der auf der ornamental gefelderten Vorderseite die Inschrift trägt: «Gelobt sei Jesus Christus». Im frühen 20. Jahrhundert stand das Kreuz näher bei der Pfarrkirche auf dem damals unmittelbar vor der südlichen Schiffwand gelegenen Teil des Friedhofs.

Ansicht von Westen (2018)

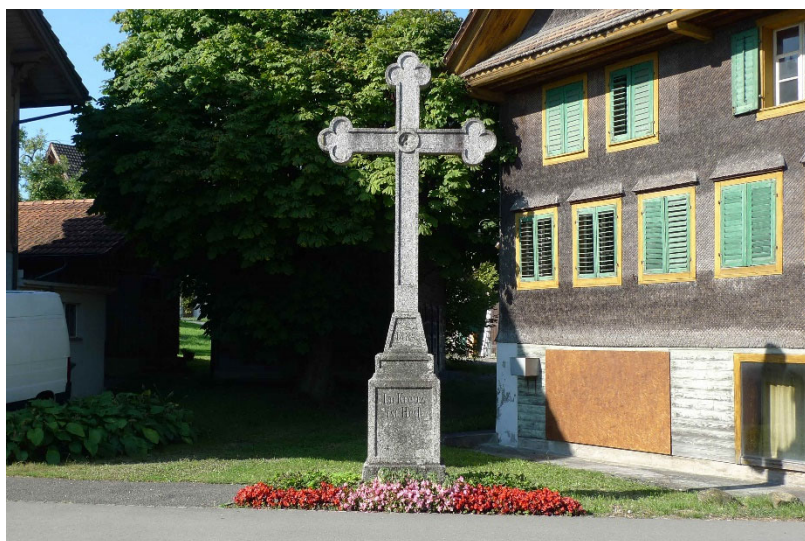
Standort                   2670273 / 1229265

1884 datiertes Wegkreuz aus Granit mit kleeblattförmigen Balkenenden, das unweit der Kirche vor dem Haus Sinslerstrasse 8 steht. Laut der Pfarrchronik wurde das Kreuz 1884 von Steinhauer Comolli (wohl Baumeister Michael Comolli, Bremgarten) geliefert und ersetzte ein 1631 von alt Kirchmeier Jakob Gidmann gestiftetes, 1884 umgefahrenes Kreuz [1]. Der Quadersockel trägt die Inschrift «Im Kreuz ist Heil». Auf der gegenüberliegenden Strassenseite erhob sich früher das Gasthaus «Linde», das 2014 leider abgebrochen wurde.

Ansicht von Nordosten (2018)

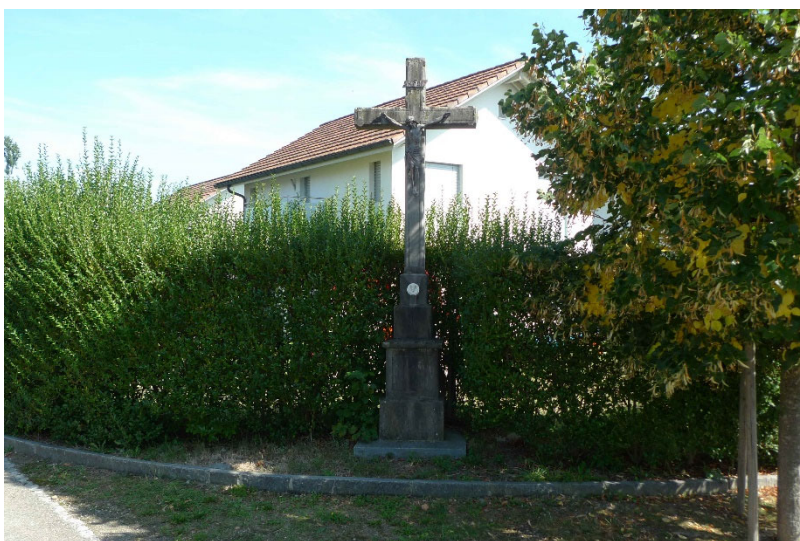
Standort               2669882 / 1229143

1905 datiertes Wegkreuz aus Muschelkalk, das an der Nordostseite der Kreuzung zwischen Bergstrasse und Alikonerstrasse steht. Kreuzarme und Stamm sind mit Krabben besetzt und tragen einen Metallkruzifix. Der mehrfach gestufte Sockel ist mit der Inschrift versehen: «So hat Gott die Welt geliebt»; darüber die Jahrzahl 1905 sowie eine Plakette mit Brustbild Christi.

Ansicht von Südwesten (2018)

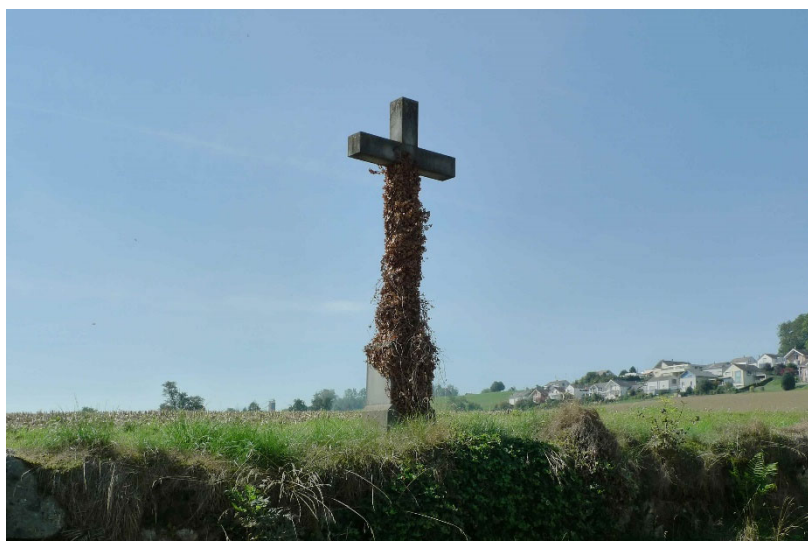
Standort           2669709 / 1229056

Schlichtes Sandsteinkreuz, das im «Rigel» leicht erhöht an der Südseite der Bergstrasse steht. Der heute überwucherte Sockel trägt die Inschrift «Gelobt sei Jesus Christus» und die Jahrzahl 1894 (gemäss Kurzinventar 1999). Das Kreuz wurde möglicherweise in jüngerer Zeit erneuert.

Ansicht von Nordosten (2018)

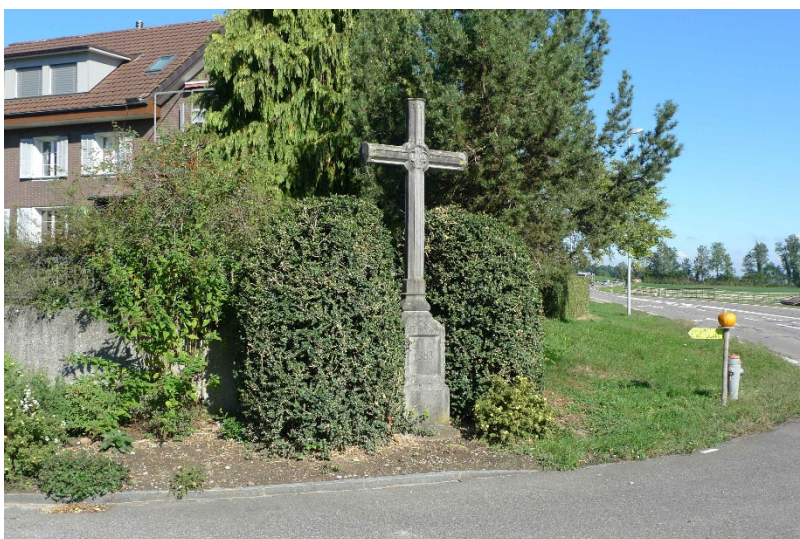
Standort 2670089 / 1229799

Wohl aus Sandstein gefertigtes neugotisches Wegkreuz von 1853, das im Hinterdorf an der Abzweigung der Wiggwilerstrasse von der Hauptstrasse steht. Das achtkantige Kreuz wächst aus einem Vierecksockel mit knospenförmigem Aufsatz. Kreuzstamm und Arme sind an den Kanten mit profilierten Gräten besetzt, die in Masswerkdekor enden. Die Vierung zeigt das Christusmonogramm IHS im Vierpass. Am Sockel ist die Jahrzahl 1853 eingemeisselt.

Ansicht von Süden (2018)

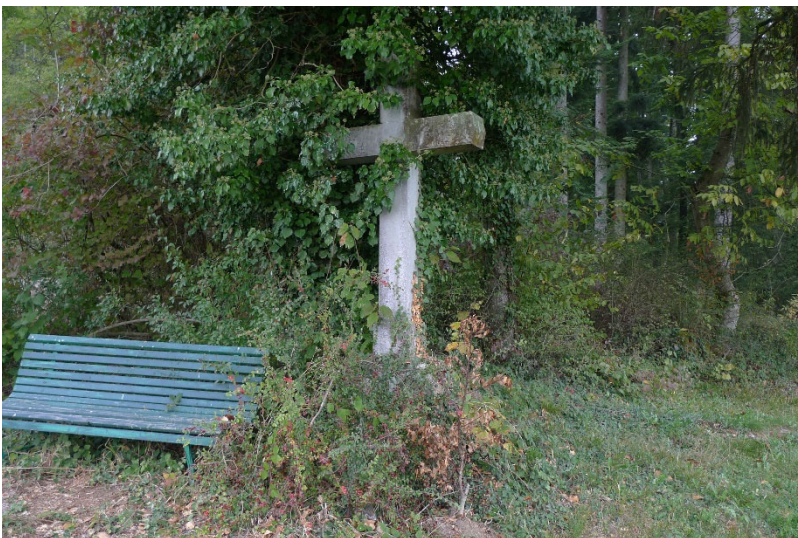
Standort 2668368 / 1228423

Wohl in der Zeit um 1900 entstandenes Wegkreuz aus Sandstein, das in der Oberen Fuchshalde am Waldrand aufgestellt ist. Das einfach gestaltete Kreuz setzt auf einem Quadersockel auf, dessen Inschrift unter dem Efeu heute unleserlich ist.

Ansicht von Osten (2018)

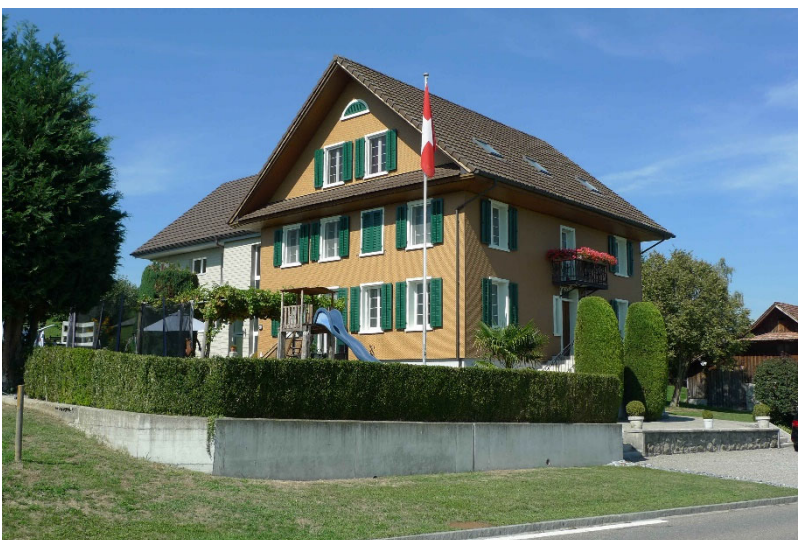
Standort 2670095 / 1230585

Freiämter Ständerbau in biedermeierlichen Formen, der 1848 für Josef Burkard errichtet wurde. Das in jüngerer Zeit stark erneuerte Gebäude bewahrt am Äusseren im wesentlichen noch sein Erscheinungsbild mit den zeittypisch strengen und nüchternen Bauformen. Am südlichen Ortseingang des Weilers Rüstenschwil kommt ihm zudem erheblicher Situationswert zu.

Ansicht von Südosten (2018)

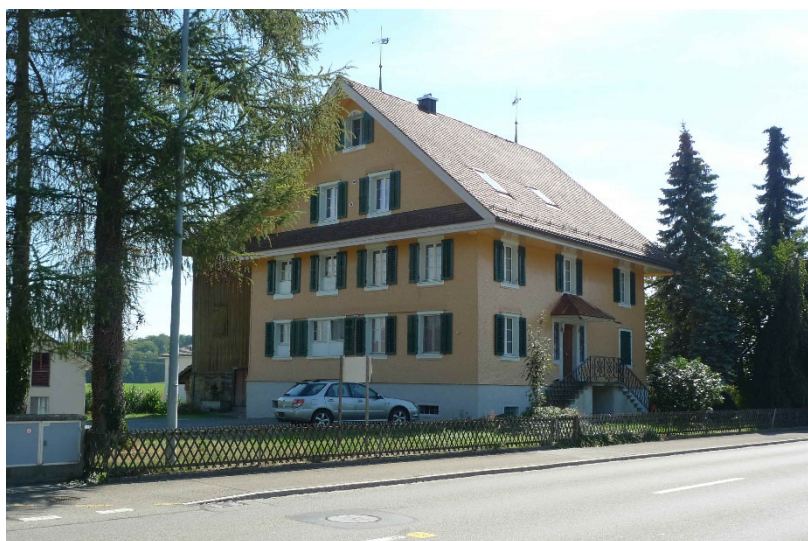
Standort 2670272 / 1230873

Gut erhaltenes biedermeierliches Wohnhaus, das 1867 für die Gebrüder Konrad erstellt wurde. Der Ständerbau, dessen hölzerner Schindelschirm vor einigen Jahren sorgfältig erneuert wurde, zeigt eine zeittypisch strenge Gliederung durch regelmässig verteilte Fensterachsen. In zeittypischer Art wird das Gebäude von einem ungeknickten, nur knapp vorspringenden Satteldach mit ausgeschiedenen Giebelfeldern abgeschlossen. Zusammen mit zwei sehr ähnlichen, etwas stärker veränderten Gebäuden (Bauinventarobjekte AUW925/928) bildet es ein charakteristisches Element der Strassenbebauung im Weiler Rüstenschwil.

Ansicht von Nordwesten (2018)

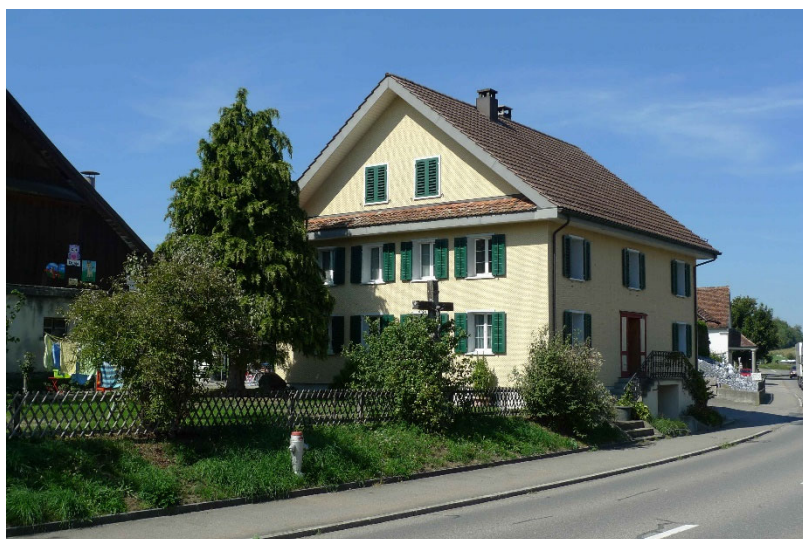
Standort 2670272 / 1230998

Im Kern des Weilers Rüstenschwil gelegener Freiämter Ständerbau, der 1895 noch ganz in biedermeierlichen Formen für alt Grossrat Johann Burkard errichtet wurde. Das Gebäude, welches durch die Lage in einer Strassenbiegung im Ortsbild prominent in Erscheinung tritt, bewahrt noch seine bauzeitliche Fassadengliederung mit den charakteristisch strengen Bauformen. Im übrigen präsentiert es sich seit einer Renovation mit Aussenwärmedämmung im Jahr 2004 heute stark erneuert und damit in seiner Wirkung deutlich geschmälert.

Ansicht von Südosten (2018)

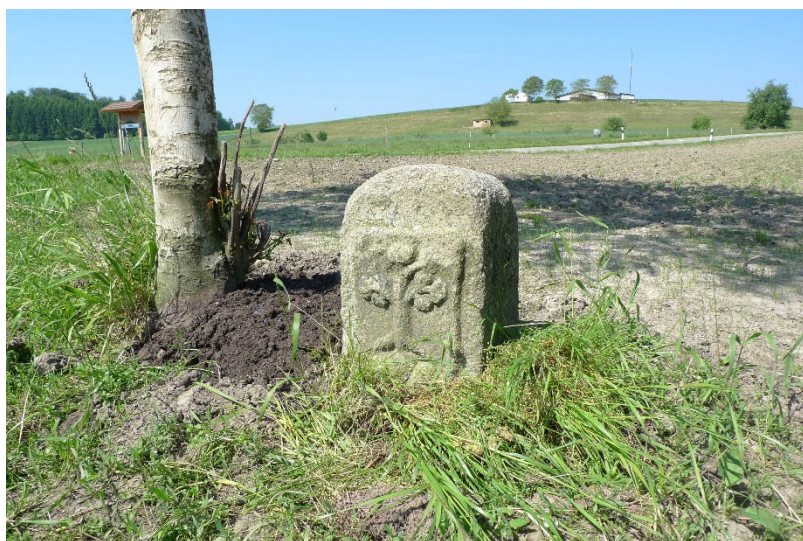
Standort 2671099 / 1231263

Die in Muschelkalk gehauenen Marchsteine tragen zumeist eine Jahreszahl, dazu das Wappen Luzerns und jenes des angrenzenden, den Freien Ämtern zugehörigen Amtes. Der hier besprochene Landmarchstein an der Landstrasse Mühlau-Rüstenschwil (Gemeinde Auw) stammt aus dem Jahr 1704 und ist mit dem stark verwitterten Luzernerwappen und dem Wappen des Amtes Meienberg (Meienstraus über Dreiberg) verziert.

Ansicht von Osten (2013)

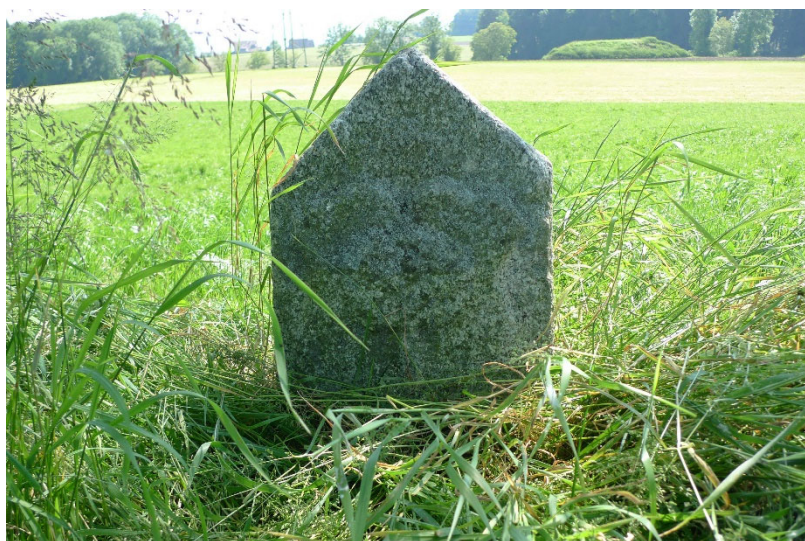
Standort 2671196 / 1230579

Die in Muschelkalk gehauenen Marchsteine tragen zumeist eine Jahreszahl, dazu das Wappen Luzerns und jenes des angrenzenden, den Freien Ämtern zugehörigen Amtes. So stammt der hier besprochene, oben dachartig abgeschrägte Landmarchstein im Feld südlich des Hofes Waldegg aus dem Jahr 1675 und ist mit dem Luzernerwappen und dem kaum mehr erkennbaren Wappen des Amtes Meienberg (Meienstraus über dem Dreiberg) verziert.

Ansicht von Westen (2013)

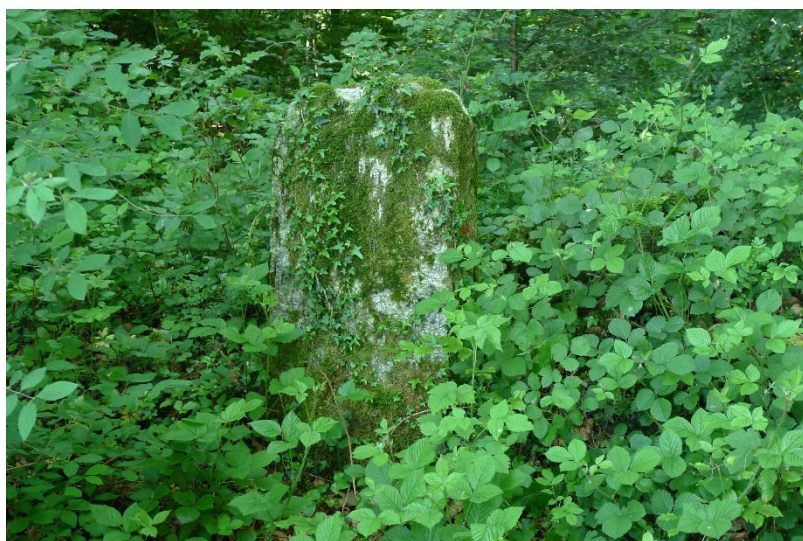
Standort 2671704 / 1230278

Die in Muschelkalk gehauenen Marchsteine tragen zumeist eine Jahreszahl, dazu das Wappen Luzerns und jenes des angrenzenden, den Freien Ämtern zugehörigen Amtes. Der hier besprochene Landmarchstein am Waldrand in der Chräbselen ist hoch, wenig behauen und stark überwachsen. Auf einer älteren Fotoaufnahme ist noch ein Wappenschild auszumachen [2].

Ansicht von Norden (2013)

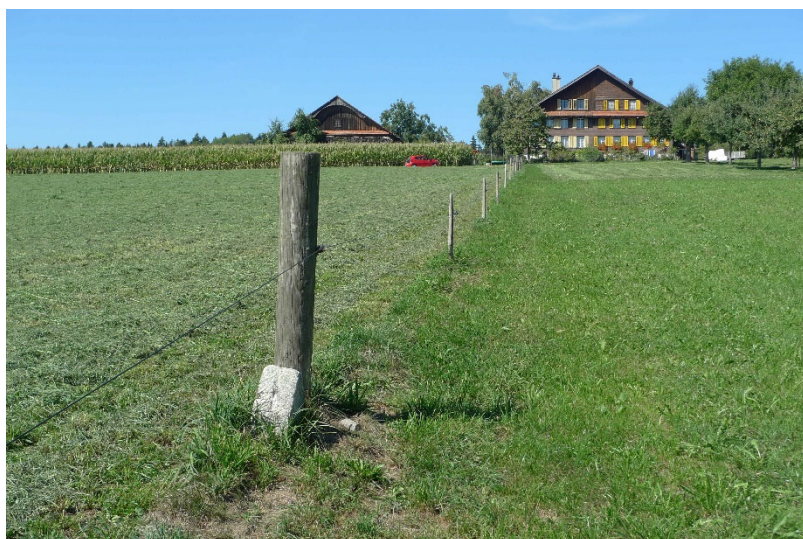
Mindestens auf das 18. Jahrhundert zurückgehender Marchstein, welcher die Grenze zwischen den Freien Ämtern und dem luzernischen Gebiet bezeichnete. Auf dem spärlich besiedelten, von beiden Seiten her genutzten Kamm des Lindenberg wurde erstmals 1551 die Landmarch zwischen dem luzernischen Amt Rothenburg und dem zu den Freien Ämtern gehörenden Amt Meienberg bereinigt. Der hier beschriebene Grenzstein liegt mitten auf dem freien Weidland vor dem Stöckhof neben dem heutigen Zaun. Der Kalksteinquader besitzt eine dachförmige Spitze mit Richtungskerbe. Die heute vom Terrain weitgehend verdeckten Seitenflächen tragen das Freiämter Wappen mit der Martersäule und sein Luzerner Pendant. Ob es sich um den 1551 gesetzten oder einen später erneuerten Stein handelt, ist nicht bekannt.

Situation von Süden (2018)

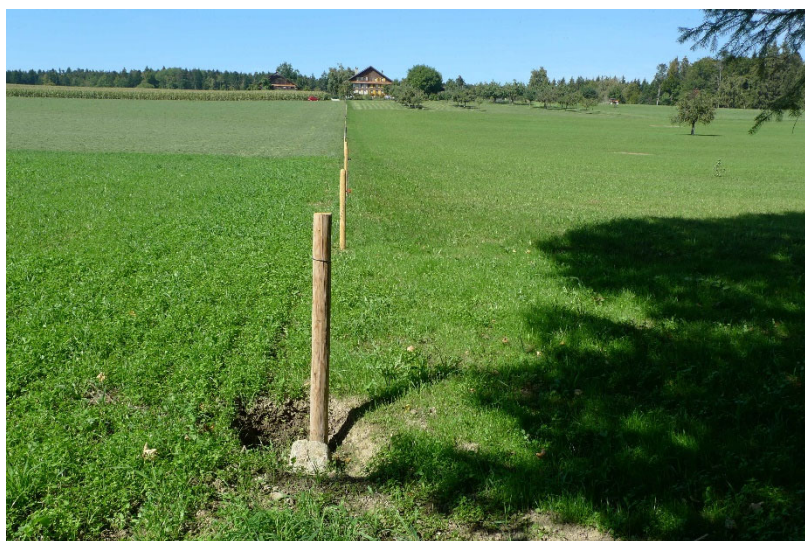
Standort                    2667544 / 1228317

Mindestens auf das 18. Jahrhundert zurückgehender Marchstein, welcher die Grenze zwischen den Freien Ämtern und dem luzernischen Gebiet bezeichnete. Auf dem spärlich besiedelten, von beiden Seiten her genutzten Kamm des Lindenberg wurde erstmals 1551 die Landmarch zwischen dem luzernischen Amt Rothenburg und dem zu den Freien Ämtern gehörenden Amt Meienberg bereinigt. Der hier beschriebene Grenzstein liegt südlich vom Stöckhof am Waldrand und wurde 1880 leicht versetzt. Der Kalksteinquader besitzt eine dachförmige Spitze mit Richtungskerbe. Die heute vom Terrain vollständig verdeckten Seitenflächen tragen das Freiämter Wappen mit der Martersäule und sein Luzerner Pendant. Ob es sich um den 1551 gesetzten oder einen später erneuerten Stein handelt, ist nicht bekannt.

Situation von Süden (2018)

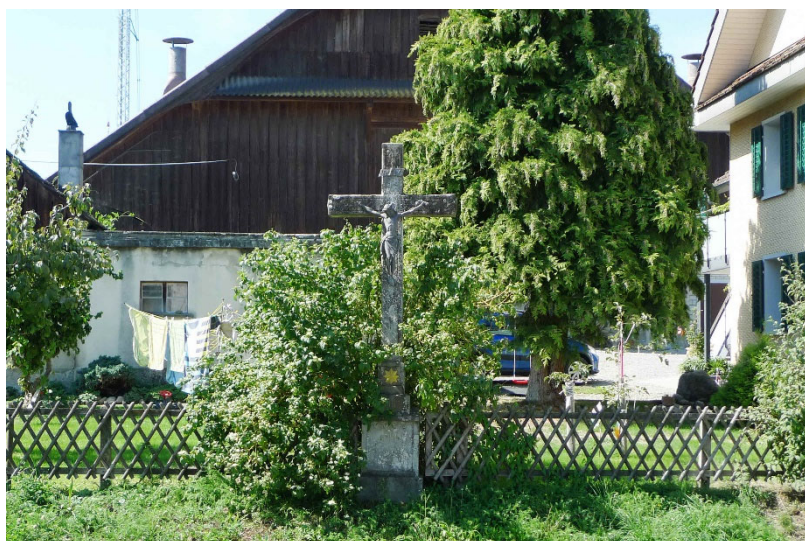
1903 datiertes Wegkreuz aus Sandstein, das südlich von Haus Rüstenschwil 31 in der Böschung über der Hauptstrasse steht. Kreuzstamm und Arme sind mit einer Zierleiste gefeldert und tragen einen Metallkorpus. Sie erheben sich über einem mehrfach gestuften Sockel, der an der Front einen Bogenfries und die Inschrift «Gelobt sei Jesus Christus» zeigt, darüber die Jahrzahl 1903 und einen farbig gefassten Stern. Am Sockel war früher die Signatur «Brändli» zu lesen (gemäss Kurzinventar 1999).

Ansicht von Osten (2018)

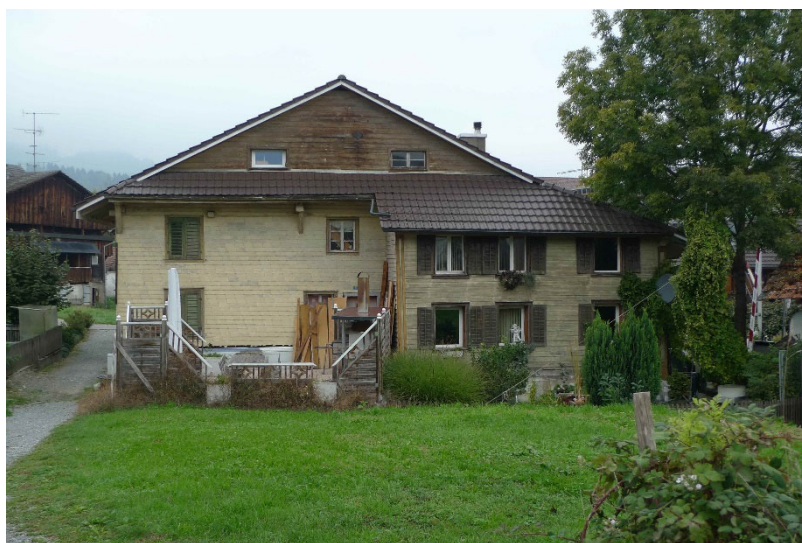
Standort           2670218 / 1229246

Ansicht von Osten (2018)

Im Falle grösserer baulicher Massnahmen sollte vorgängig die Kantonsarchäologie für eine bauarchäologische Untersuchung zugezogen werden.

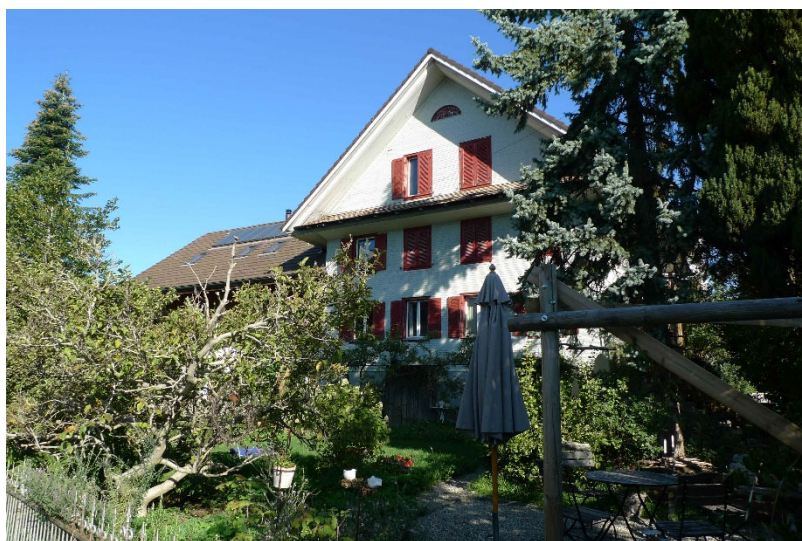
Standort 2670364 / 1229311

Freiämter Ständerbau in spätklassizistisch-biedermeierlichen Formen, der 1852 unmittelbar nördlich des Dorfbachs für Jakob und Burkhard Bütler errichtet wurde. Das früher wohl mit Holzschindeln veränderte Wohnhaus, das von einem geraden Satteldach mit ausgeschiedenen Giebelfeldern abgeschlossen wird, ist heute mit einer Eternitverschalung versehen; an die Westseite stösst ein quergiebliger, 1992 zu Wohnzwecken umgebauter ehemaliger Schopfanbau (nicht Bestandteil des Schutzzumfangs). Das auffallend grosszügig gestaltete Innere bewahrt eine gepflegte, in der Zeit um 1900 ergänzte Raumausstattung, die von hablichen Verhältnissen zeugt.

Ansicht von Südosten (2018)

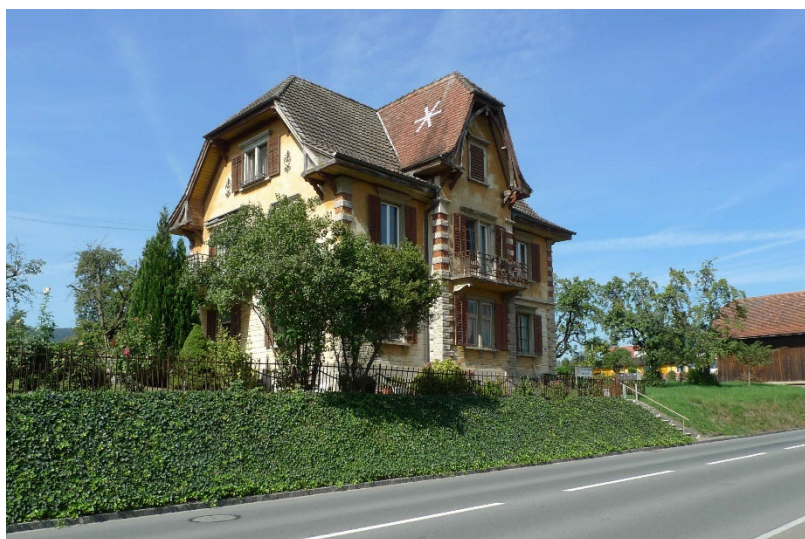
Späthistoristisches bürgerliches Wohnhaus, das 1911 für Frau Amhof-Hübscher erbaut wurde, die Witwe eines langjährigen Gemeindeammanns. Das Gebäude, das am Äusseren wie auch im Inneren viel bauzeitliche Substanz bewahrt, fällt durch seine für den Späthistorismus charakteristischen, üppigen Zierformen auf. Durch seine erhöhte Lage über der ins Terrain eingeschnittenen Hauptstrasse tritt es am südlichen Ortseingang selbstbewusst in Erscheinung und bildet ein sprechendes Zeugnis dafür, wie sich die dörfliche Oberschicht an den Formen des bürgerlichen Wohnbaus orientierte. Mit seiner stilistisch etwas retardierenden Architektur nimmt es in der Gemeinde, die um 1900 nur eine vergleichsweise bescheidene Bautätigkeit erlebte, eine Sonderstellung ein.

Ansicht von Südosten (2018)

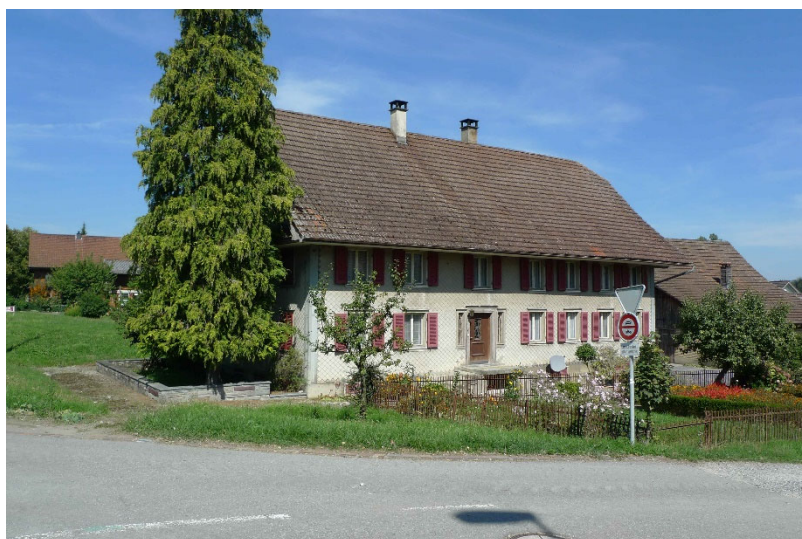
Standort 2670297 / 1231041

Auffallend langgestrecktes bäuerliches Wohnhaus, dessen Kern noch im 18. Jahrhundert entstanden sein dürfte und 1858 beidseitig verlängert wurde. Die heute mit einer Eternitverschalung aus dem früheren 20. Jahrhundert versehenen Fassaden zeigen eine spätklassizistisch-biedermeierliche Gestaltung. Das in zwei Hausteile gegliederte Innere dokumentiert mit seiner ungewöhnlichen Raumstruktur die interessante Entstehungsgeschichte und birgt in den Wohnräumen eine Ausstattung aus dem 19. Jahrhundert in bemerkenswerter Qualität und gutem Erhaltungszustand. Zusammen mit dem vor dem Haus gelegenen, von einem alten Eisenzaun umgebenen Bauerngarten bildet das Haus einen wichtigen Bestandteil des Ortsbildes von Rüstenschwil.

Ansicht von Südwesten (2018)

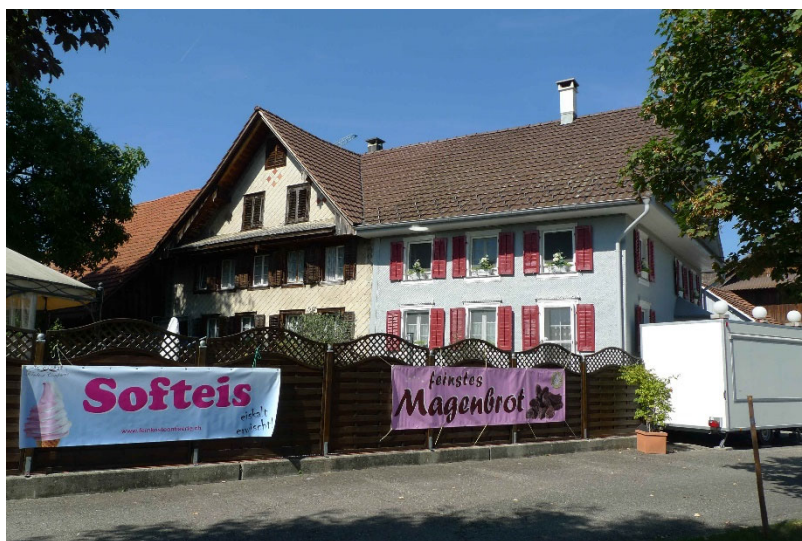
Standort 2670247 / 1230923

Doppelhaus mit angebauter Scheune, das im Zug einer komplexen Baugeschichte wohl aus einem Kernbau des frühen 19. Jahrhunderts, einem etwas jüngeren Erweiterungsbau und einer nachträglich einbezogenen Scheune entstanden ist. Der Kernbau wie auch der Quergiebelanbau, dessen Dach 1896 erneuert wurde, präsentieren sich mit Einzelbefensterung und ausgeschiedenem Giebfeld in biedermeierlichen Formen. Die westlich anschliessende Scheune oder deren Vorgängerbau besass bis 1896 noch Strohbedachung. Als langgestreckter, quer zur Hauptstrasse ausgerichteter Baukörper setzt das Haus einen auffälligen Akzent im Ortsbild des Weilers Rüstenschwil.

Ansicht von Südosten (2018)

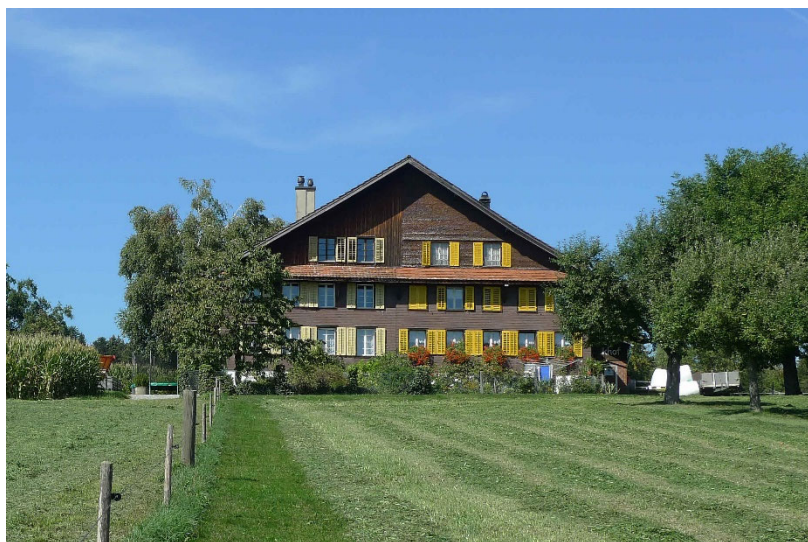
Wohl 1745-47 als Strohdachhaus entstandenes Wohnhaus des «Stöckhofs», der abgeschieden auf dem Kamm des Lindenberg liegt. Das Gebäude, das im Lauf des 19. Jahrhunderts aufgeteilt und erweitert wurde, fällt durch seinen mächtigen Baukörper auf. Es bewahrt noch wesentliche Teile der russgeschwärzten alten Dachkonstruktion, die Merkmale des Hochstuddachs mit jüngeren Konstruktionsprinzipien verbindet und damit hohen konstruktionsgeschichtlichen und bautypologischen Zeugenwert besitzt. Die heutige, flachere Dachneigung dürfte mit der Umdeckung auf Ziegel im Jahr 1897 entstanden sein. Der schonend renovierte westliche Hausteil zeigt noch die alte Aufkammerung mit Bohlenwänden, während der östliche Hausteil insgesamt stärker verändert ist. Der Hof nimmt eine landschaftlich reizvolle Lage in einer nach Süden abfallenden Waldlichtung auf dem nur schwach besiedelten Lindenberg ein, wo von Alters her die Grenze zwischen den Freien Ämtern und dem luzernischen Gebiet verlief.

Ansicht von Süden (2018)

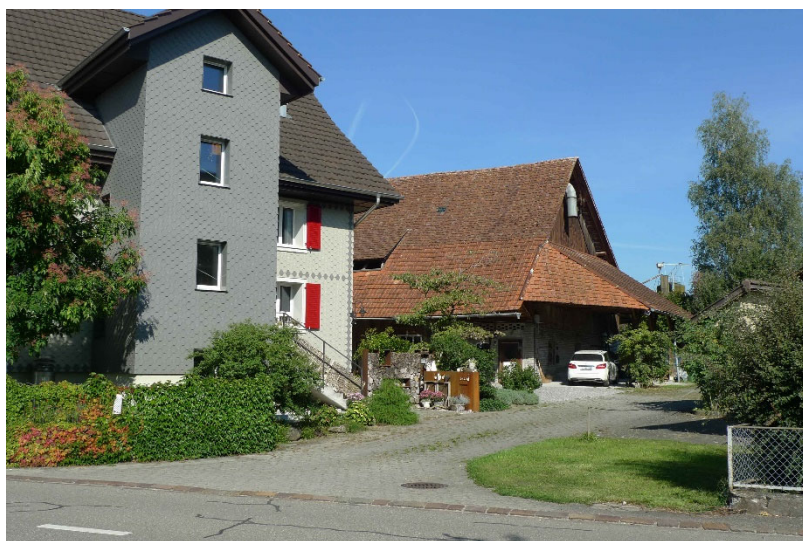
Standort               2670460 / 1229256

Stattliche freistehende Stallscheune aus dem frühen 19. Jahrhundert, die zusammen mit dem wohl gleichzeitig entstandenen Wohnhaus Mühlauerstrasse 11 (Bauinventarobjekt AUW910) eine weitgehend intakte bäuerliche Hofanlage bildet. Der grossvolumige Gerüstbaumit weit gespanntem Sparrendach und rückseitiger Hocheinfahrt bezeugt einen im 19. Jahrhundert im Freiamt verbreiteten grossvolumigen Scheunentypus, welcher die zunehmende Bedeutung der Viehzucht und Milchwirtschaft vor Augen führt. Der Stallbereich wurde in zeittypischer Weise um 1900 mit Kalksandsteinen neu aufgemauert.

Ansicht mit Wohnhaus Mühlauerstrasse 11 (2018)
