# Bauinventar Gemeinde Auw

Aktualisierung 2019

**Objektdossiers  
Kommunale Schutzobjekte**

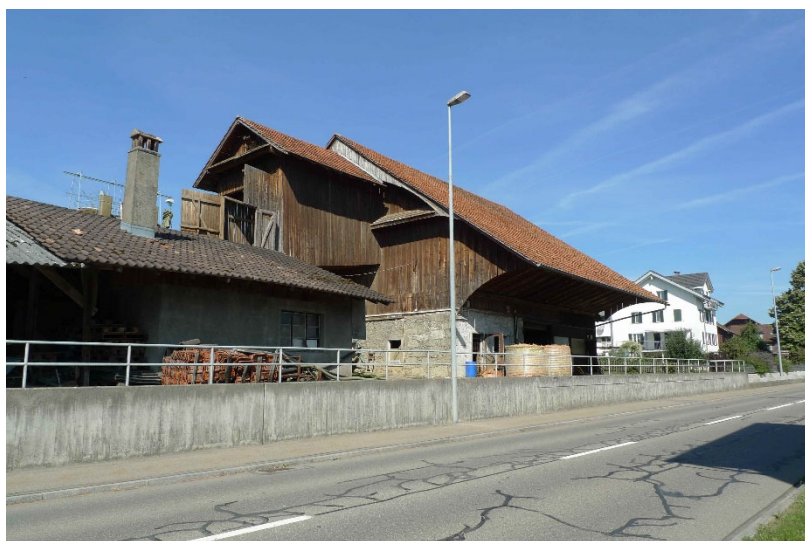
Standort           2670083 / 1229678

1873 errichtete Stallscheune zum Haus Hinterdorfstrasse 9 (Bauinventarobjekt AUW923), die am nördlichen Ortseingang über der Hauptstrasse prominent in Erscheinung tritt. Der verbretterte Gerüstbau, der von einem geraden Satteldach mit weitem Vorschermen zur Strasse abgeschlossen wird, fällt durch den aus grossen Bruchsteinquadern aufgemauerten Stallbereich und die stirnseitige Hocheinfahrt auf. Das Ökonomiegebäude mit dem grossen Heuraum bezeugt die zunehmende Bedeutung von Viehzucht und Milchwirtschaft im späteren 19. Jahrhundert. Zusammen mit dem gleichzeitig errichteten Wohnhaus, einem spätklassizistisch-biedermeierlichen Freiämter Ständerbau, kommt ihm ein erheblicher Situationswert zu.

Ansicht von Südosten (2018)

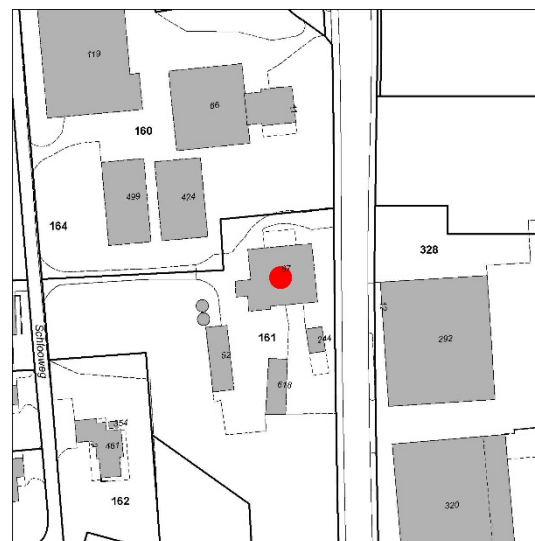
Die freistehende Stallscheune erhebt sich, vom zugehörigen Wohnhaus (Bauinventarobjekt AUW923) etwas abgerückt, an der Hauptstrasse, wo sie am nördlichen Dorfeingang prominent in Erscheinung tritt. Es handelt sich um einen verbretterten Gerüstbau, der in traufständiger Ausrichtung zur Strasse von einem geraden Satteldach abgeschlossen wird und an der Vorderfront einen weiten Vorschermen besitzt. Der südseitig gelegenen ursprüngliche Stall ist aus bemerkenswert grossen Bruchsteinquadern aufgemauert. An der südlichen Stirnseite führt eine Hocheinfahrt mit langgestreckter Rampe über überdeckter Einfahrtöffnung auf die Heubühne. Beide Giebelseiten sind mit einem Klebdach und einer ausgesägten Rinde geschmückt. Rückwärtig ist das Dach über einen in jüngerer Zeit veränderten Schopfanbau herabgeschleppt (nicht Bestandteil des Schutzzumfangs). Auf der nördlichen Stirnseite schliesst ein offener Fahrzeugunterstand an.
